Club ALLY'e uygulanan noise barrier lerin ön tarafında yapılan ölçüm sonucu elde edilen değer **94dBA** belirlenmiş, barrier arkasında club içindeki müzik seviyesi korunarak yapılan ölçümde **78dBA** lık gürültü seviyesi tespit edilmiştir. Bu durumda ortalama **16 dBA** bir ses geçişi engellenmiştir.

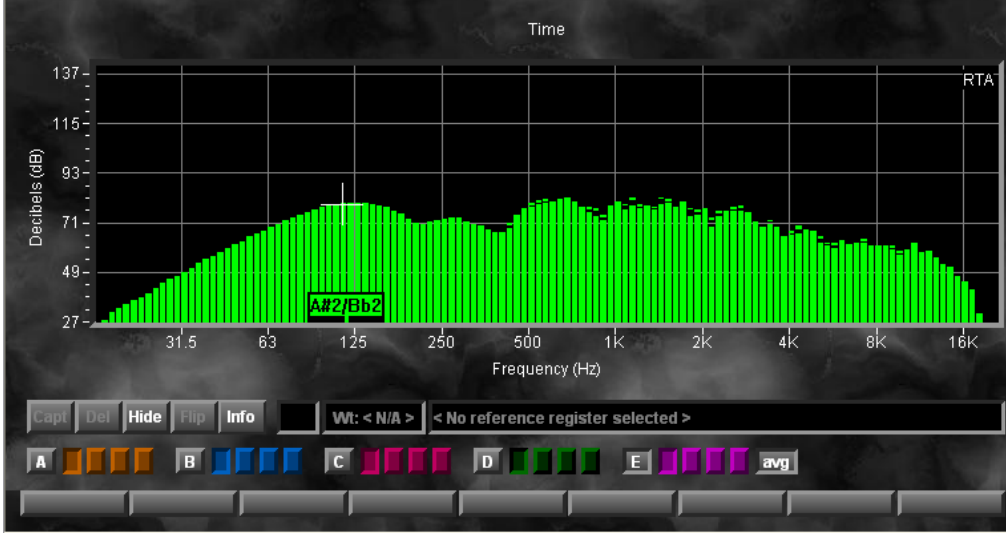
Barrier önü (club içi)

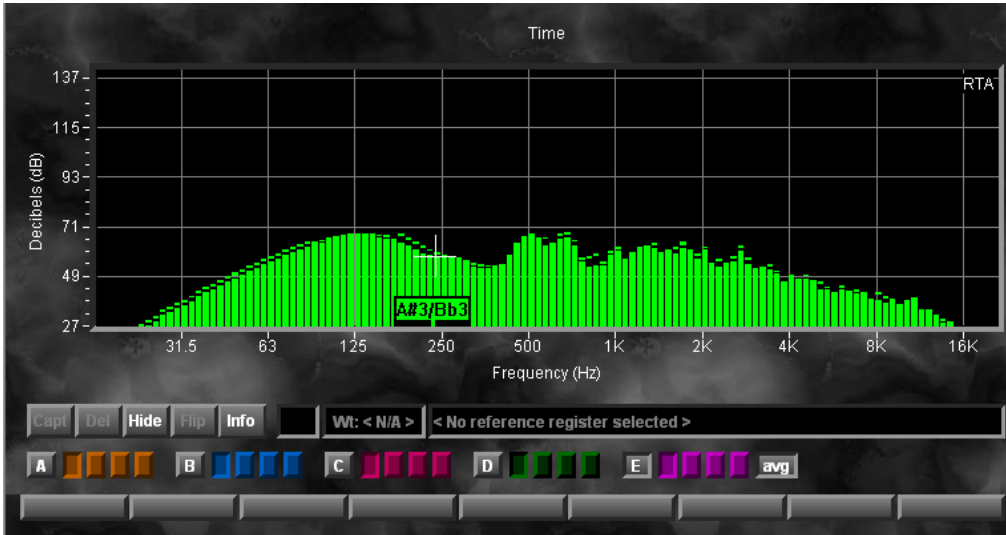
Barrier arkası (2 mt)
